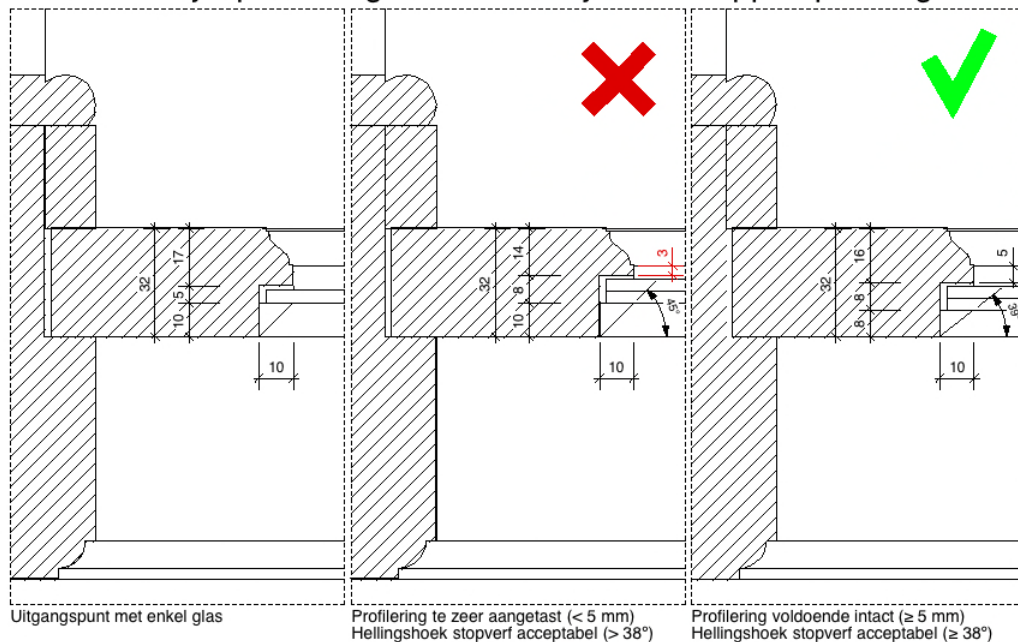
## Afbeelding 1

### Raam met ojiefprofilering aan binnenzijde en krappe sponning

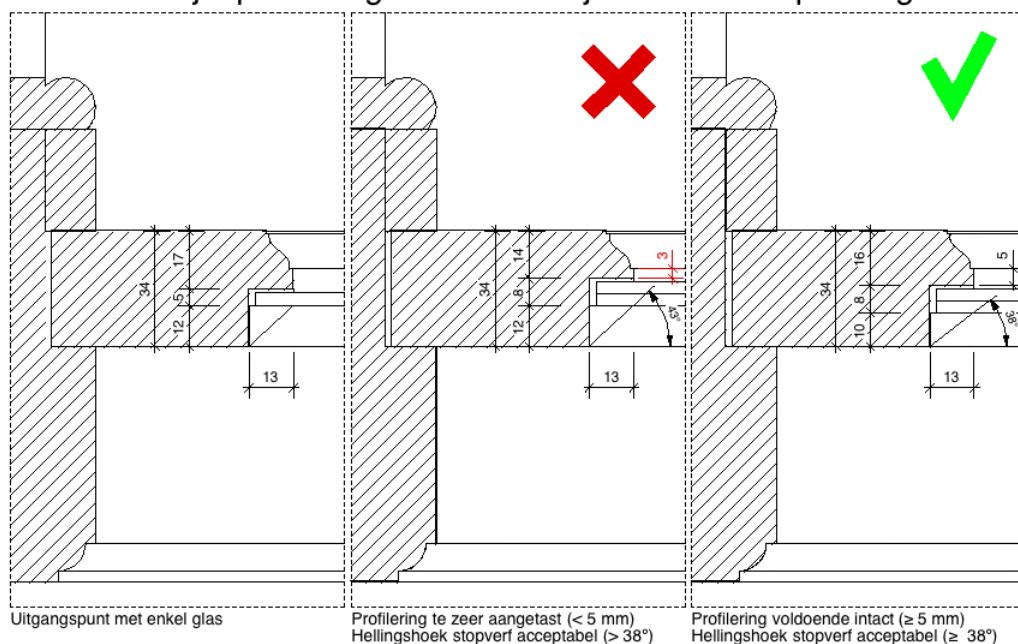
### Raam met ojiefprofilering aan binnenzijde en ruime sponning

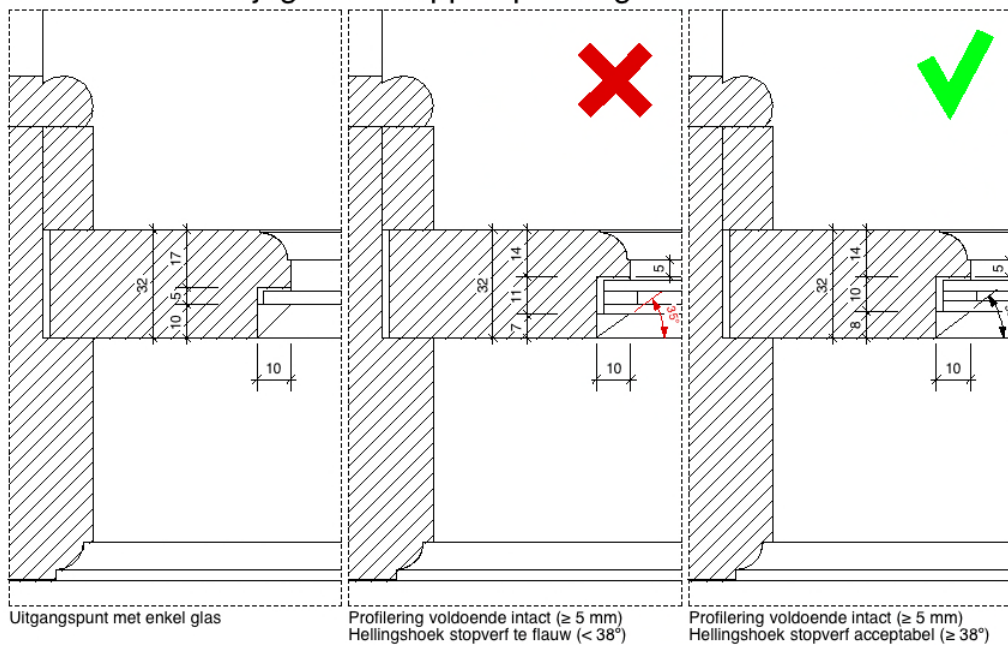
## Afbeelding 2

### Raam met duivejager en krappe sponning

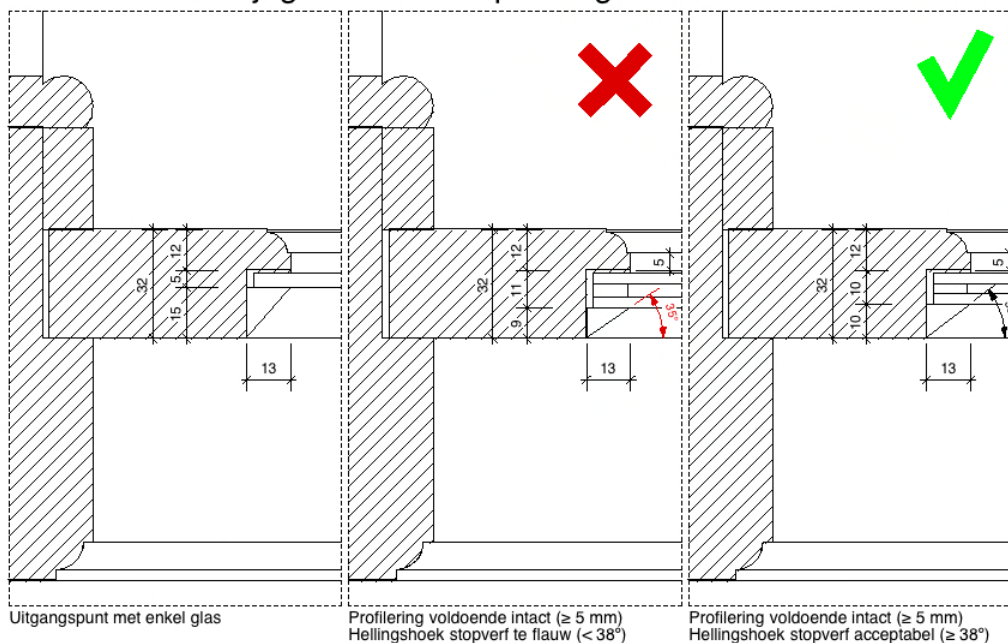
### Raam met duivejager en ruime sponning

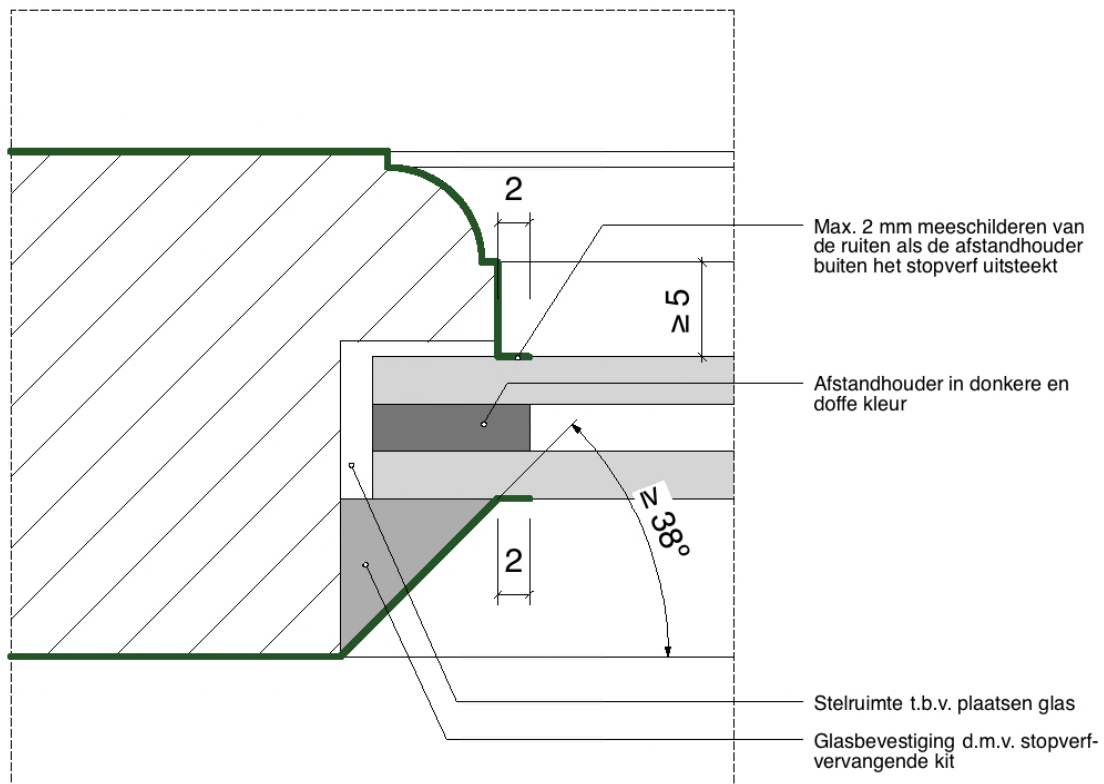
### Afbeelding 3

Voorbeeld van acceptabele plaatsing van dubbel glas  
in een historisch raam
